Le 07/10/2020

CHASSILLE (72)

EGLISE

DOSSIER DE RESTAURATION DE LA CLOCHE HISTORIQUE N° 2 DATANT DE 1850

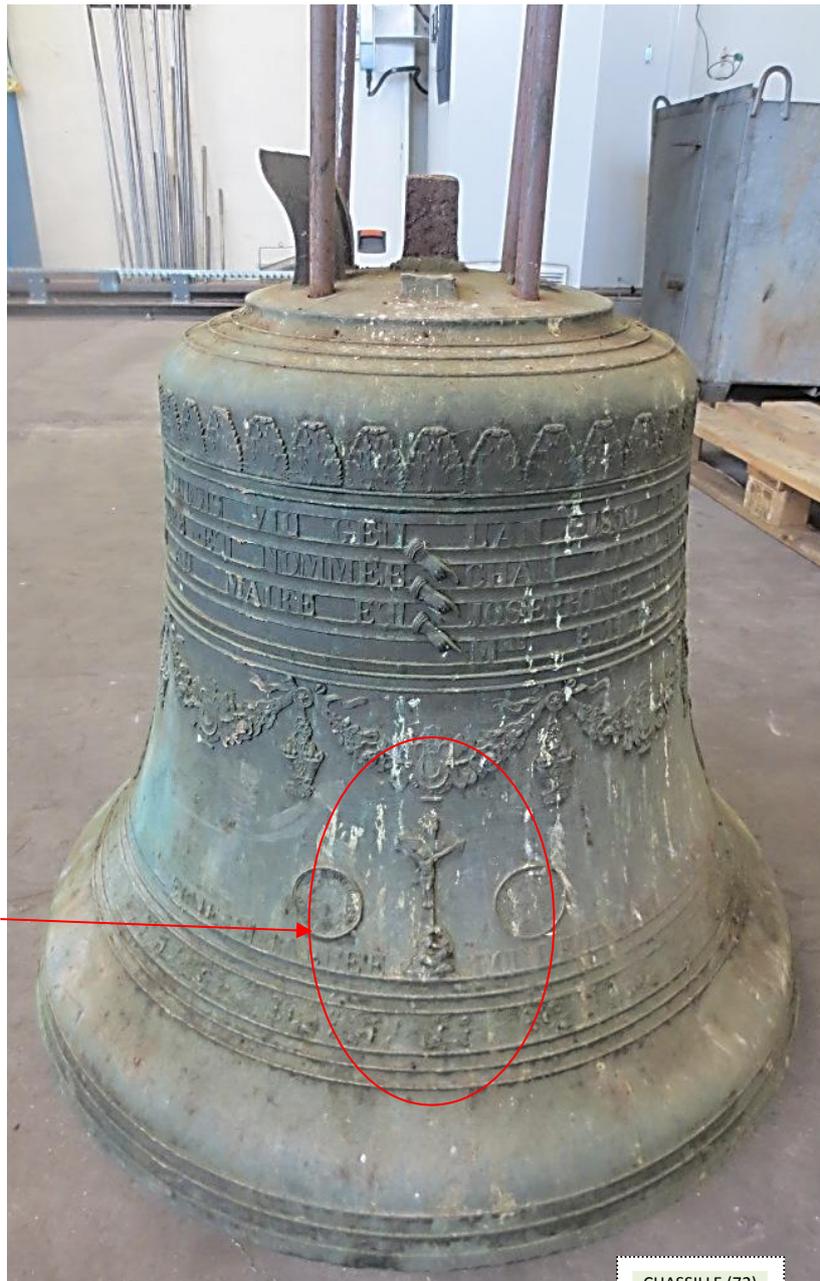
Vue du 1^{er} côté & effigie de la croix.

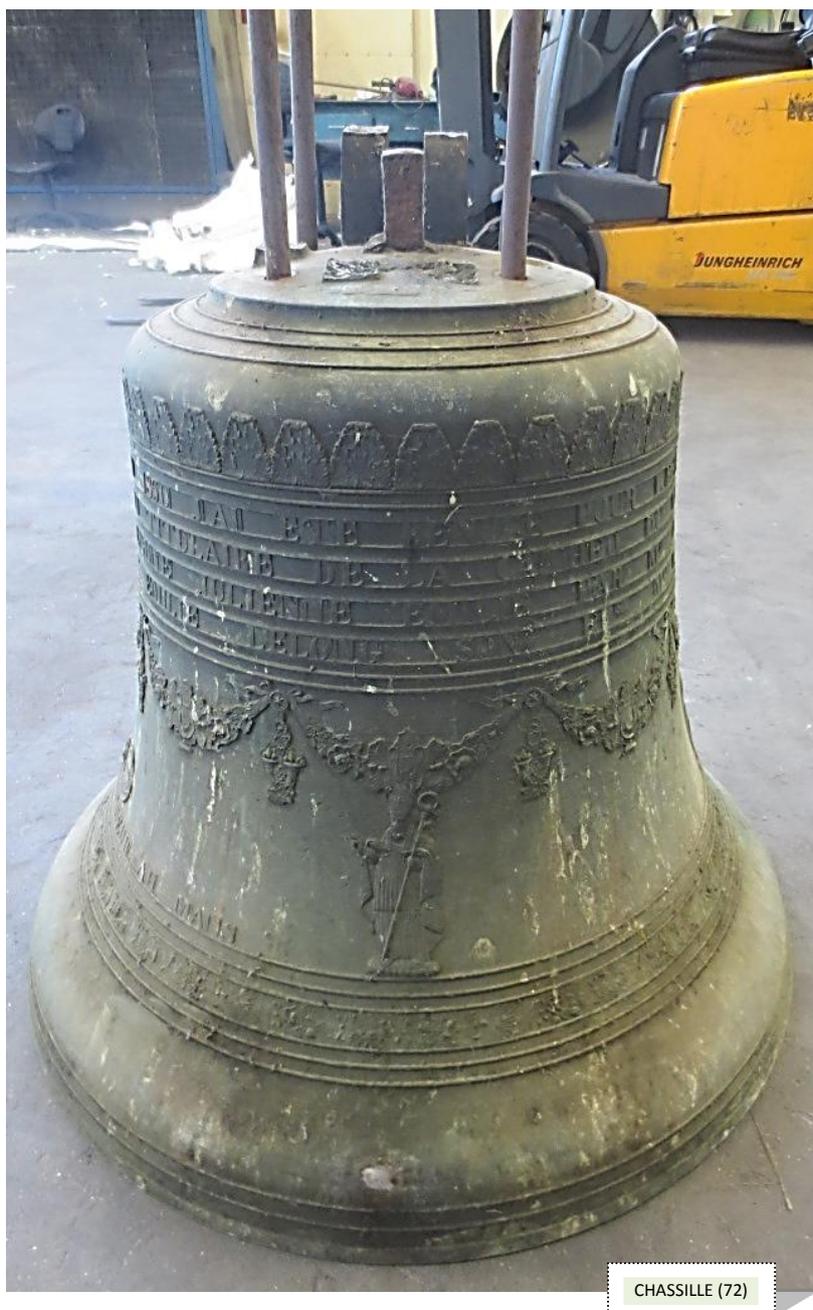
Vue du second côté.

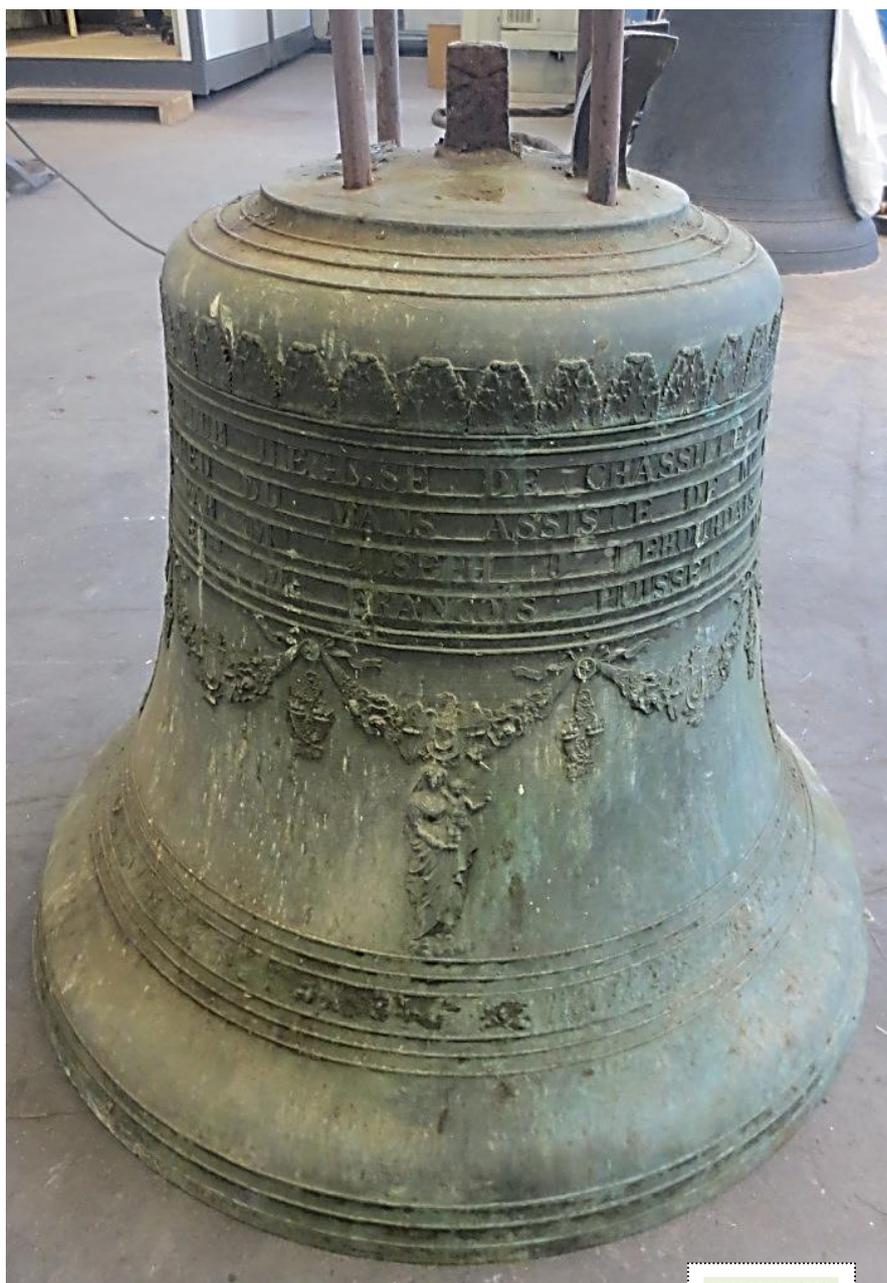
Vue du 3^{ème} côté.

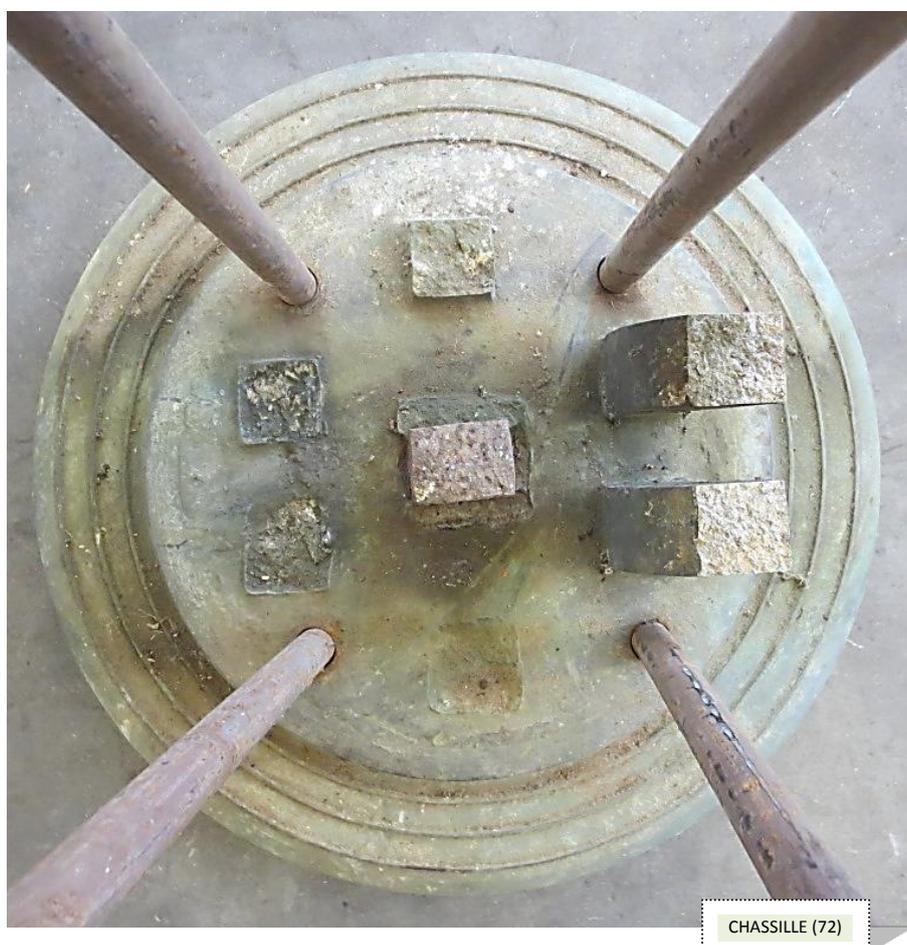
Anses cassées et manquantes, remplacées par des ferrures de maintien.

Noyau central de l'anse maîtresse à reconstituer.

Vue du dessus de la cloche.

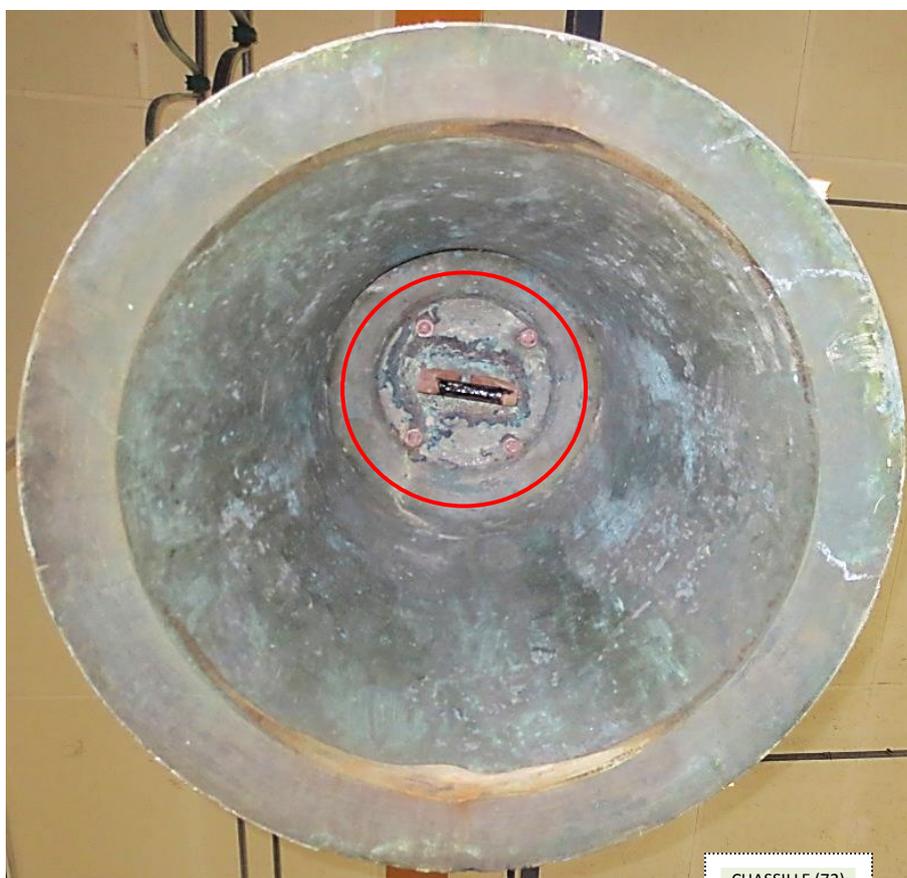
Après dégagement des ferrures de maintien, obturation des 4 trous, au niveau du cerveau, par apport de métal.

De l'intérieur de la cloche, vue des 4 boulons traversant le cerveau
Pour maintien des ferrures de maintien.

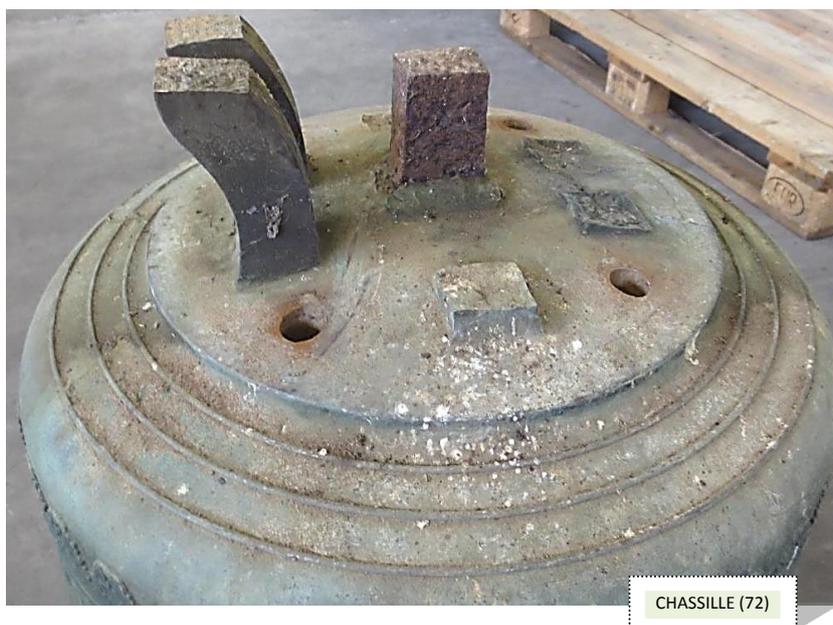
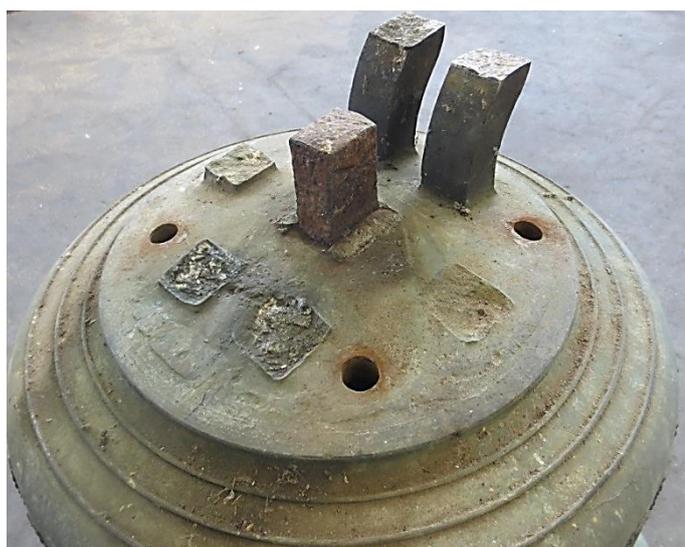
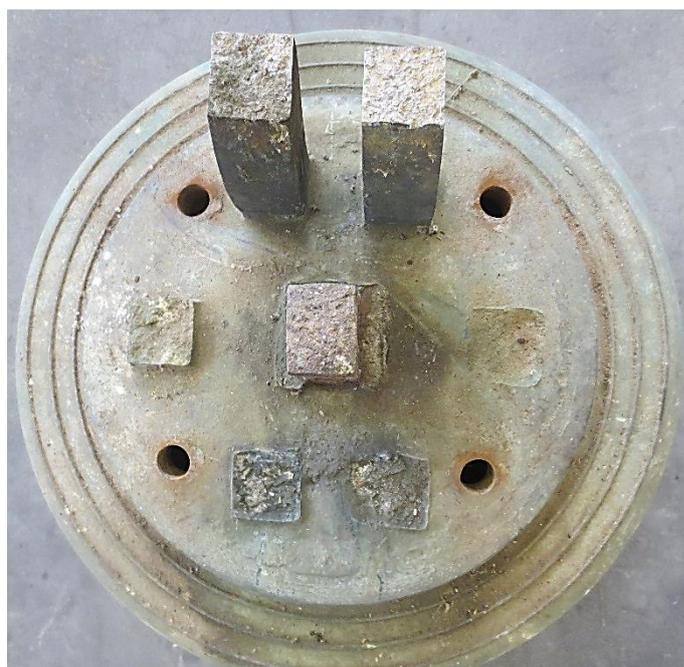
Après dégagement des ferrures de maintien remplaçant les anses cassées et manquantes,
Vues du cerveau de la cloche avec noyau central de l'anse maîtresse
& vestiges d'une anse double cassée.

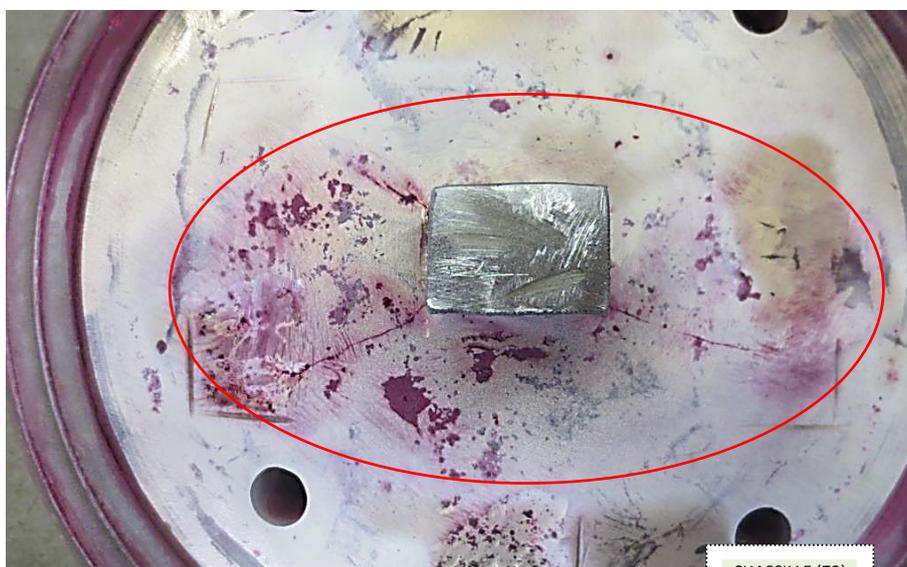
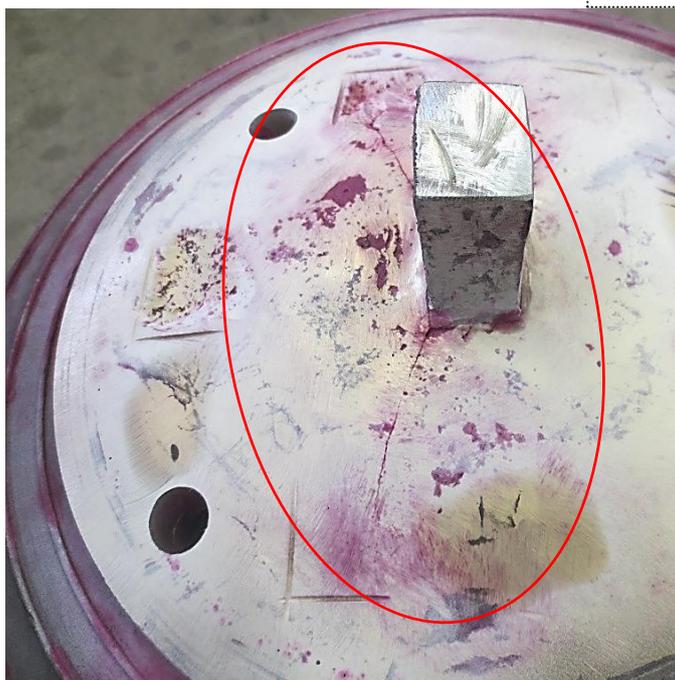
Après opération de ressuage, révélation d'une fêlure verticale au niveau du cerveau, traversant le noyau central de l'anse maîtresse.

Après dégagement des vestiges d'une anse double cassée, opérations de meulage et de ressuage, Révélation d'une fêlure au niveau du cerveau, traversant le noyau central de l'anse maîtresse.

L'opération de ressuage permet de lever toutes suspicions sur d'éventuelles fêlures et de déterminer avec précision la longueur exacte de la partie endommagée et de visualiser l'ensemble des microfissures invisibles à l'œil nu.

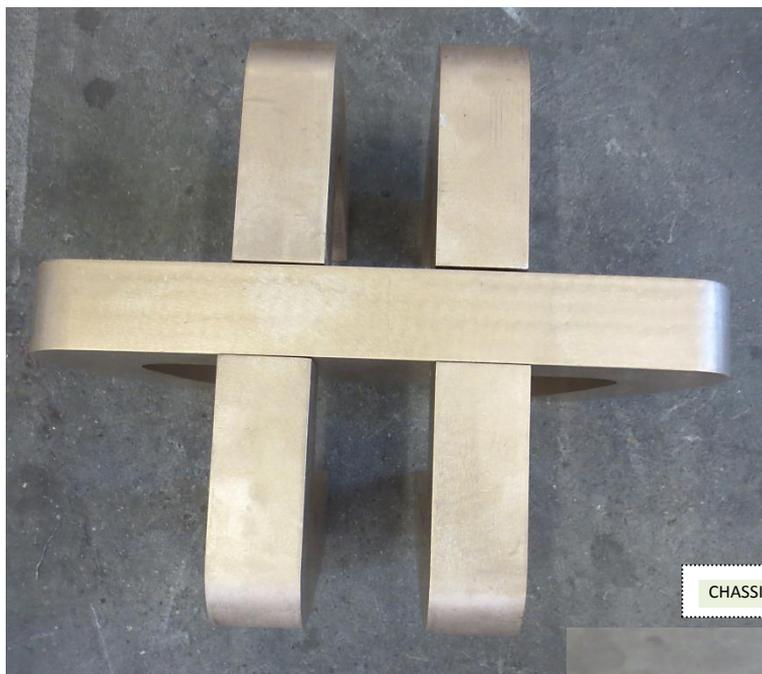
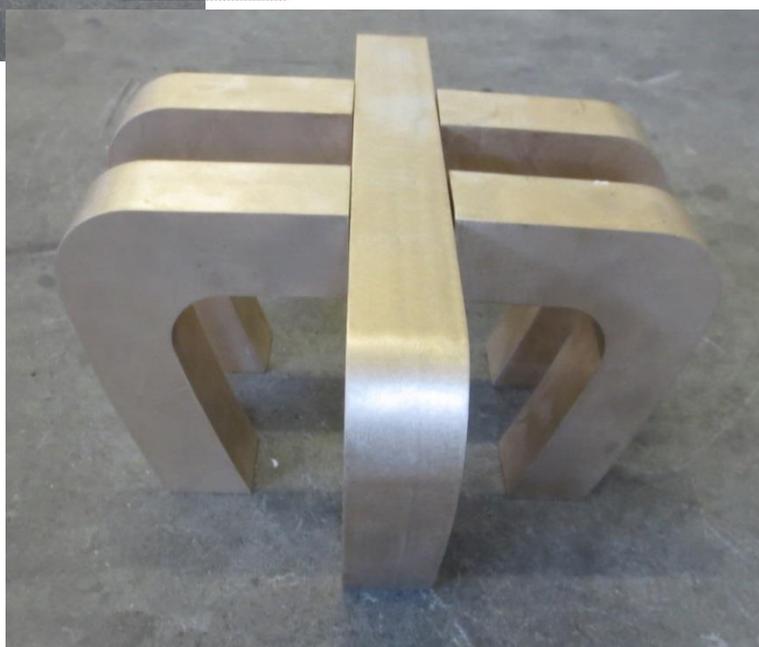
Vue la couronne d'anses neuves en bronze.

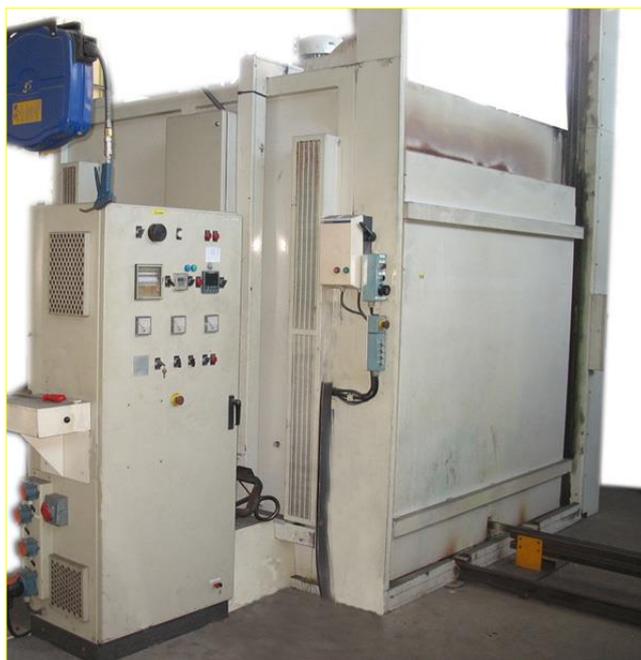
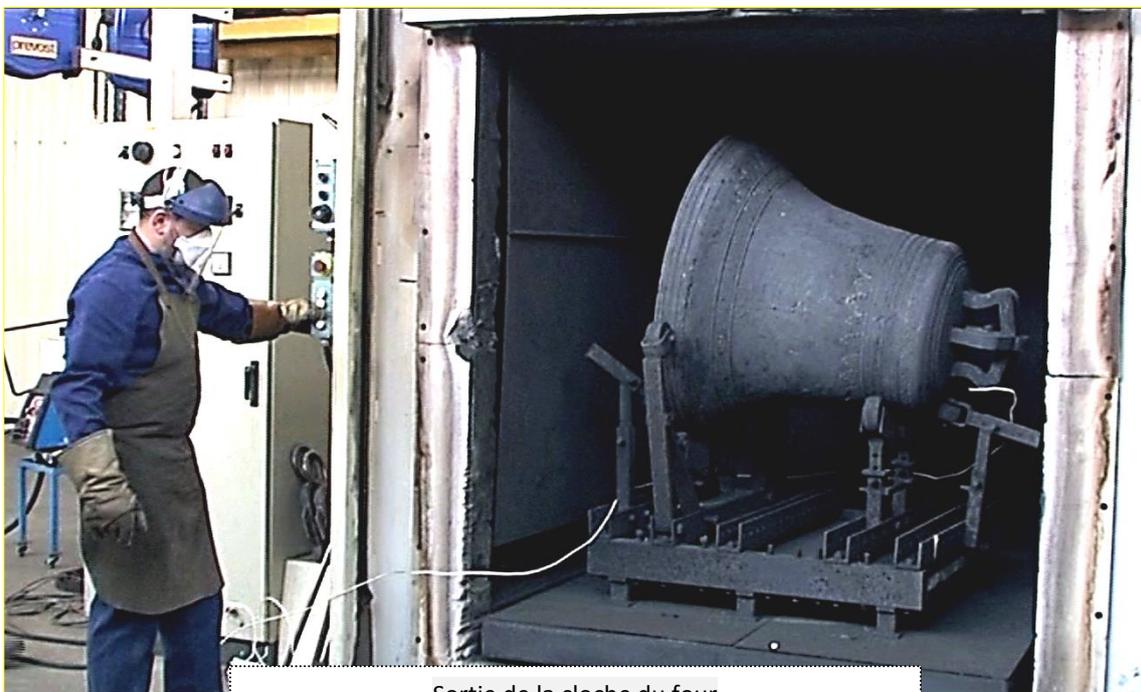
Four et ordinateur de programmation précise de la température de chauffe. Traitement thermique de pré-soudure en cours.

Recuit pour réduction des tensions internes de façon à rendre à la cloche sa solidité et sa sonorité d'origine. Cette opération est très importante pour relâcher les contraintes par un refroidissement progressif. Cette période de chauffe très longue, par paliers successifs assure un équilibre physico-chimique et structural.

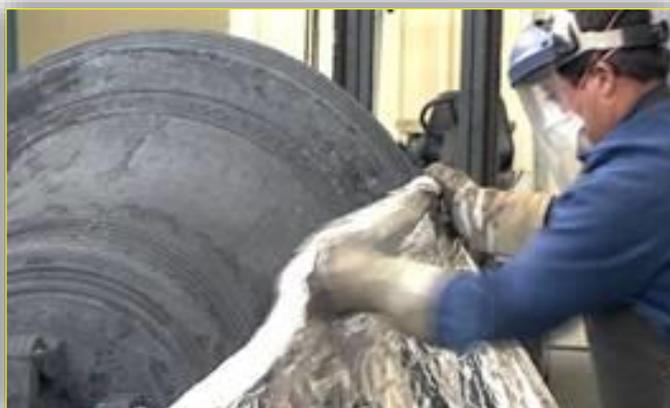
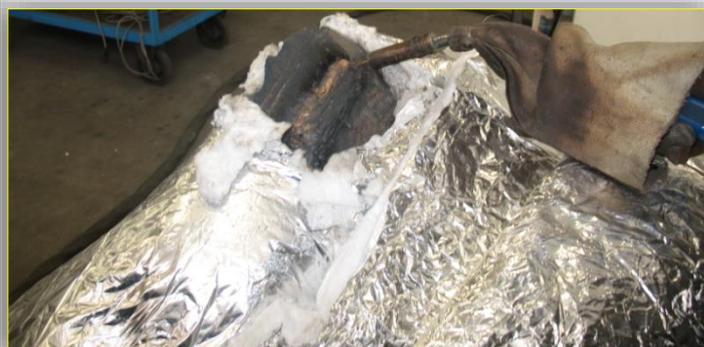
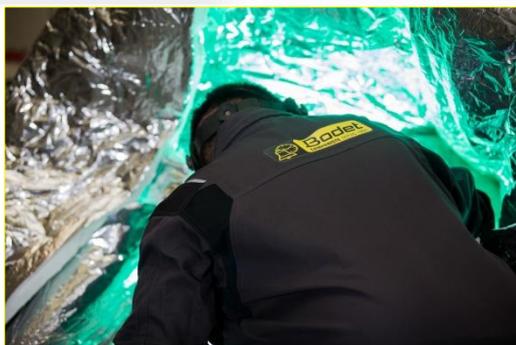
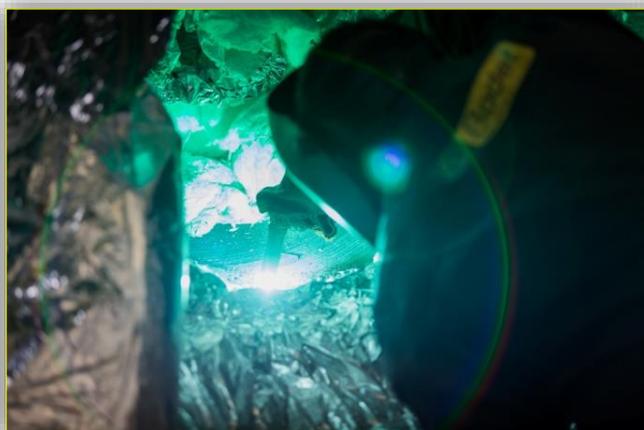
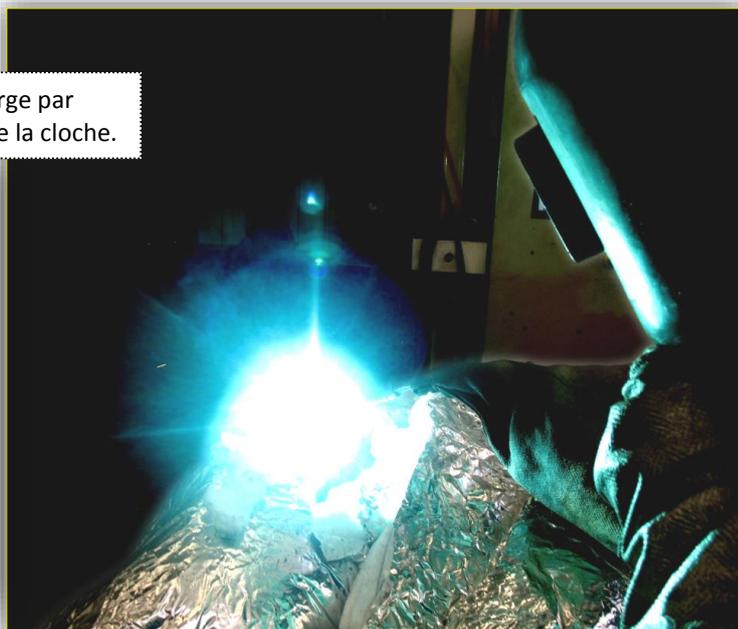
Vue du soudeur en action.

La cloche est calorifugée sous la couverture thermique pour maintenir la température précise de soudabilité.

Recharge par soudure de la cloche.

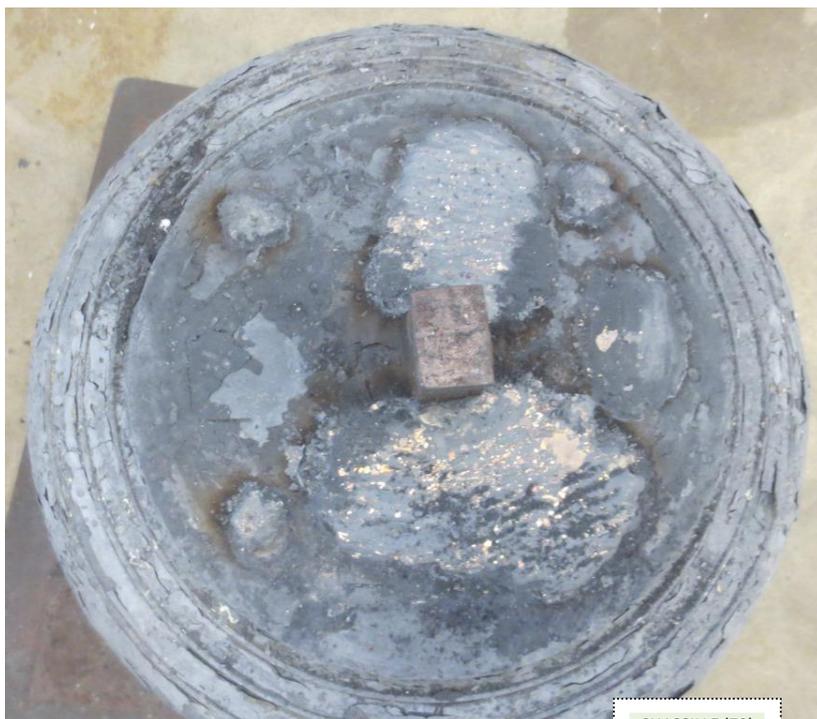
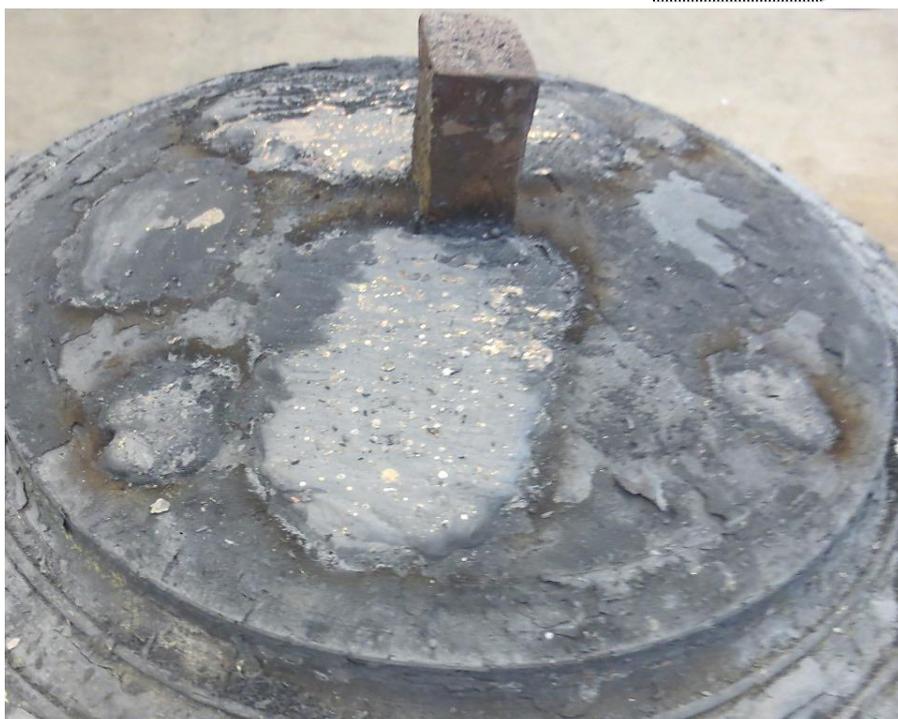
Vue, au niveau du cerveau, de la fêlure rechargée & des trous obturés par apport de métal.

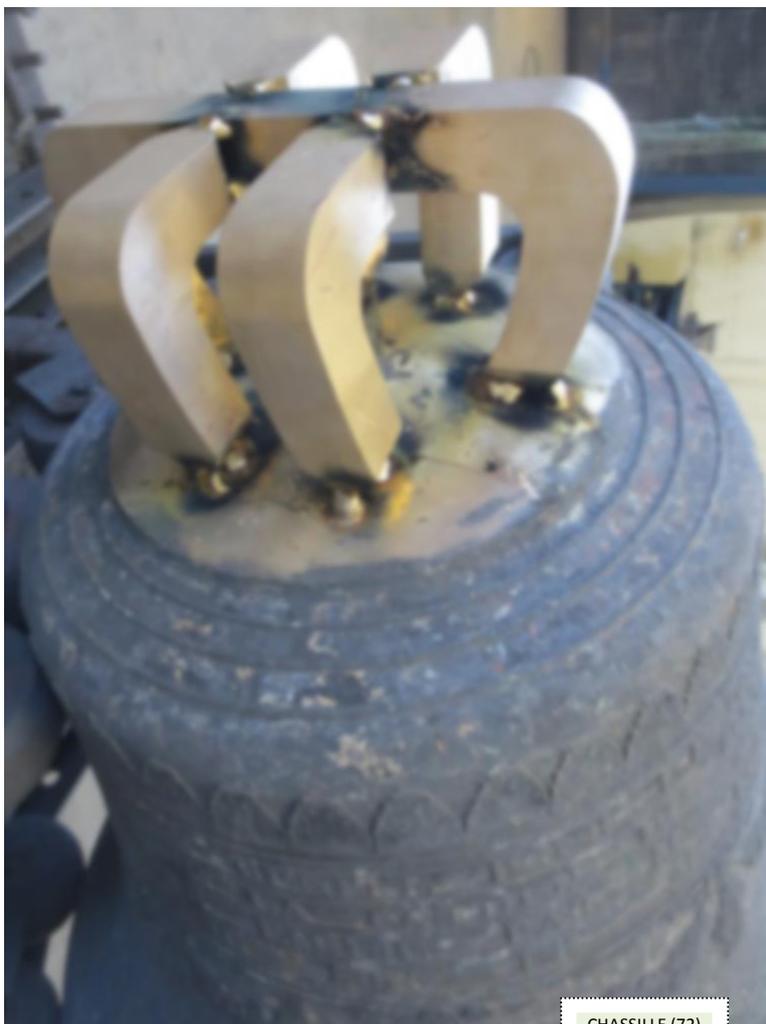
Vue de la couronne d'anses neuves pointées sur le cerveau.

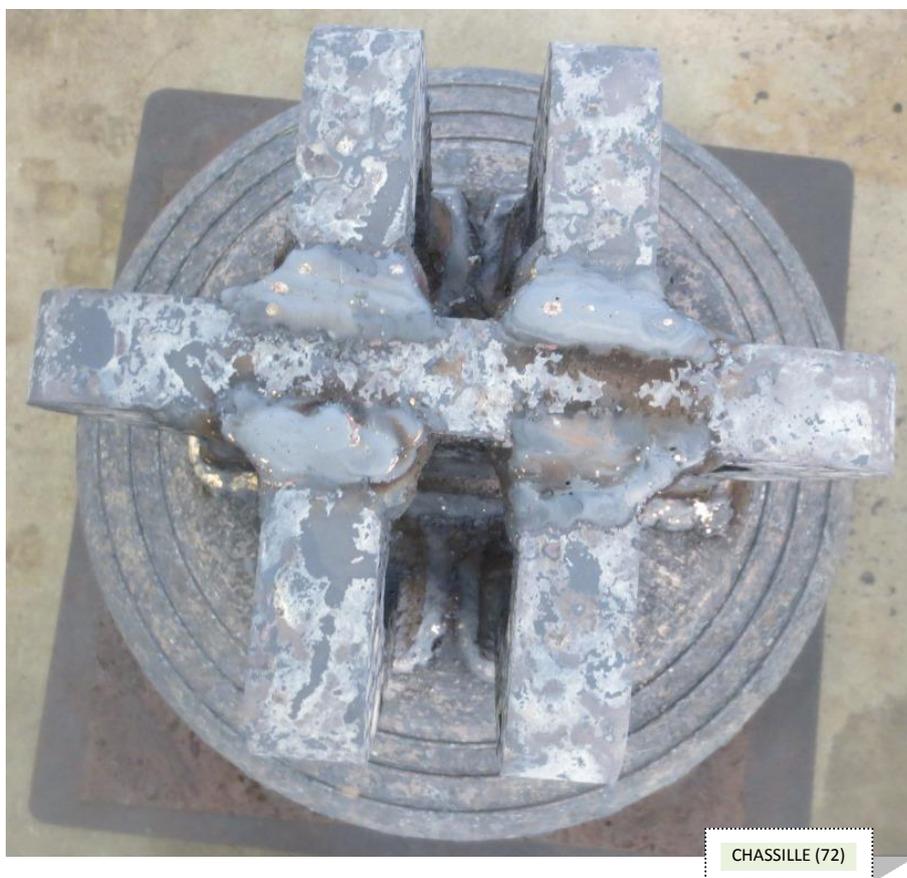
Vue de la couronne d'anses neuves rechargées.

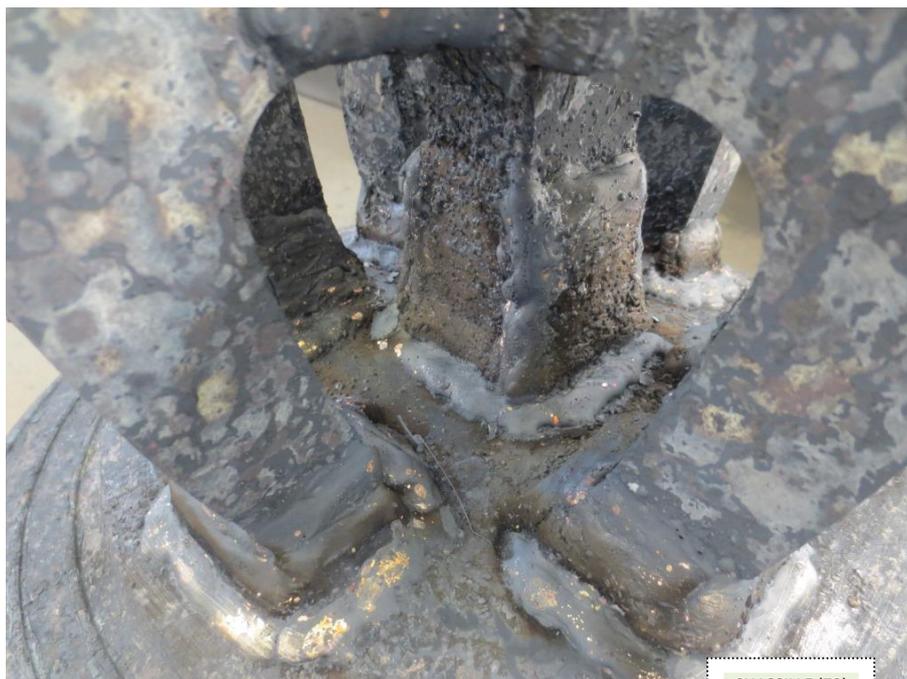
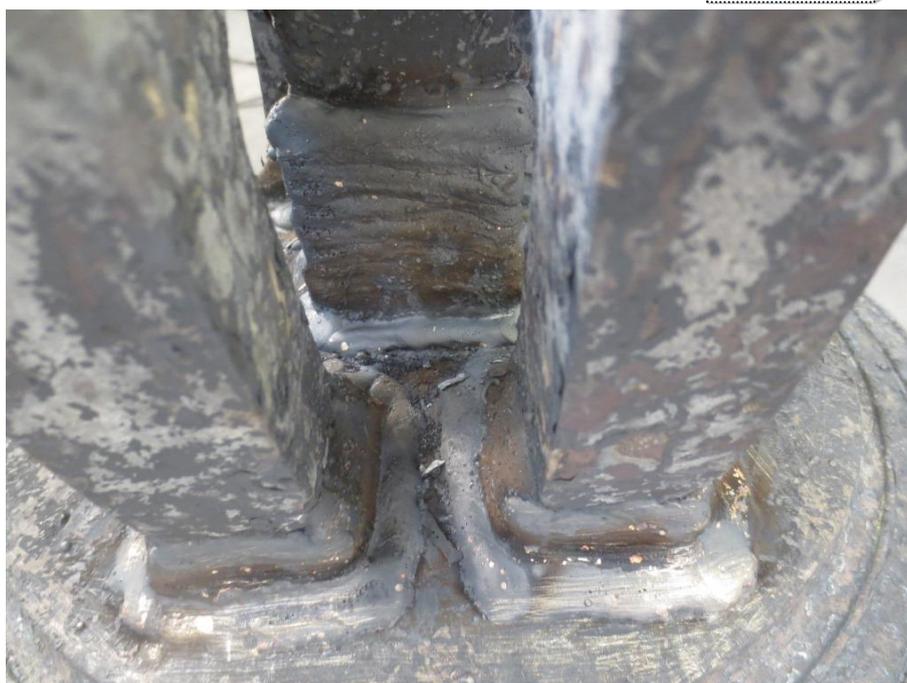
Vues de la couronne d'anses neuves rechargées & noyau central de l'anse maîtresse reconstitué.

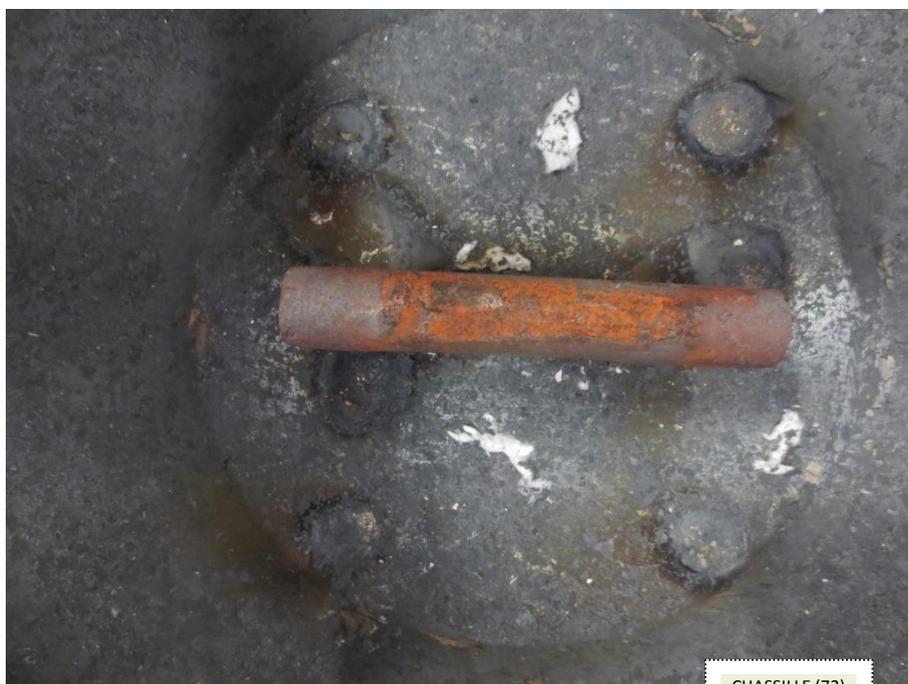
De l'intérieur de la cloche, vue des 4 trous obturés par apport de métal.

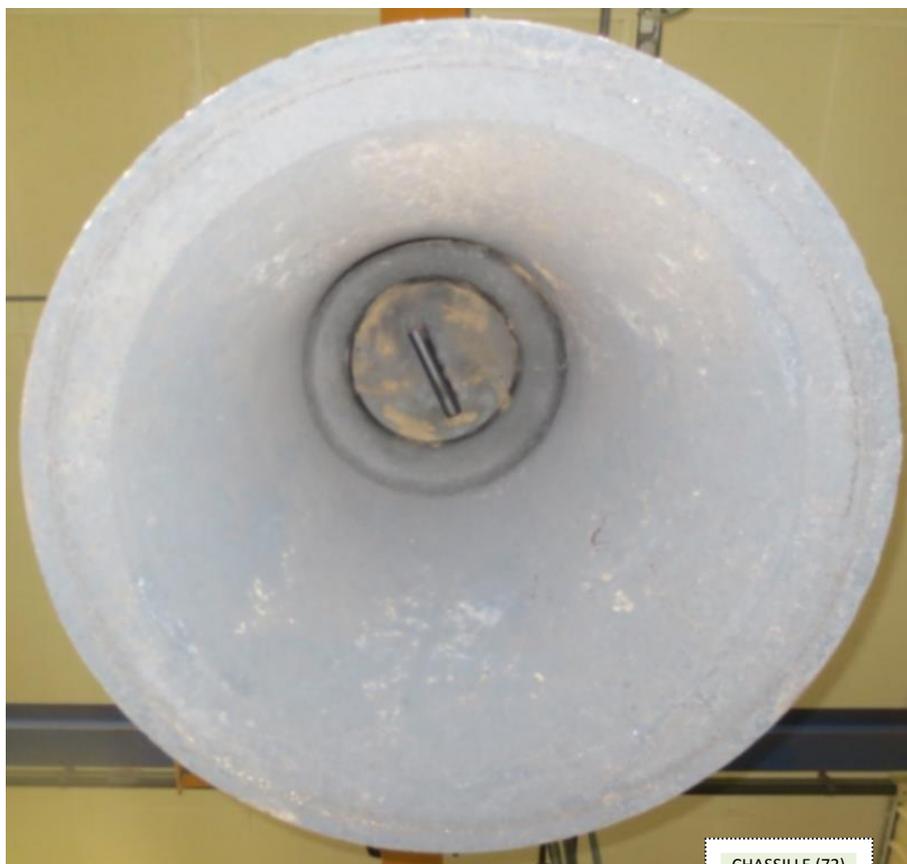
De l'intérieur, vue du fond de cloche après opération de meulage de finition.

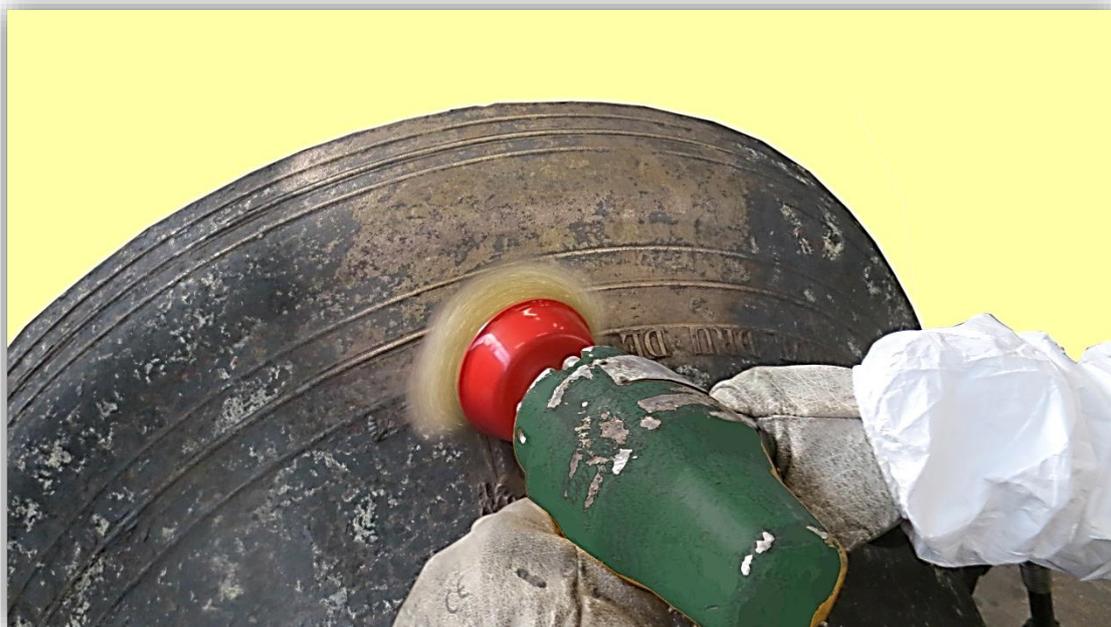
Brossage de la cloche.

Brossage de toute la surface de la cloche
avec une brosse douce.

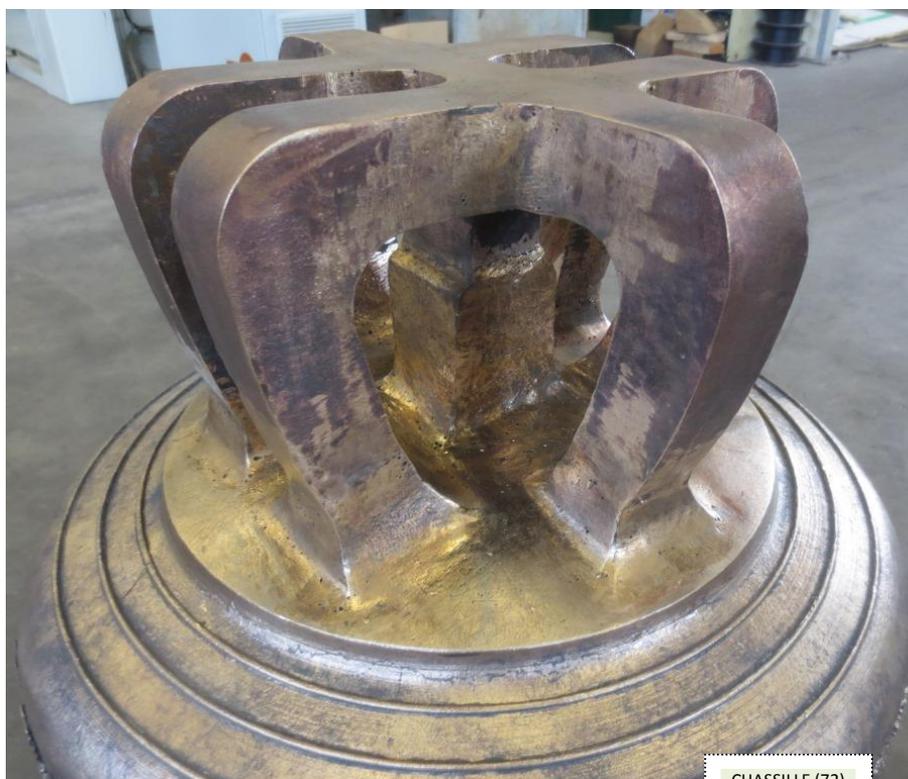
Vue de la couronne d'anses et du noyau central de l'anse maîtresse restaurés.

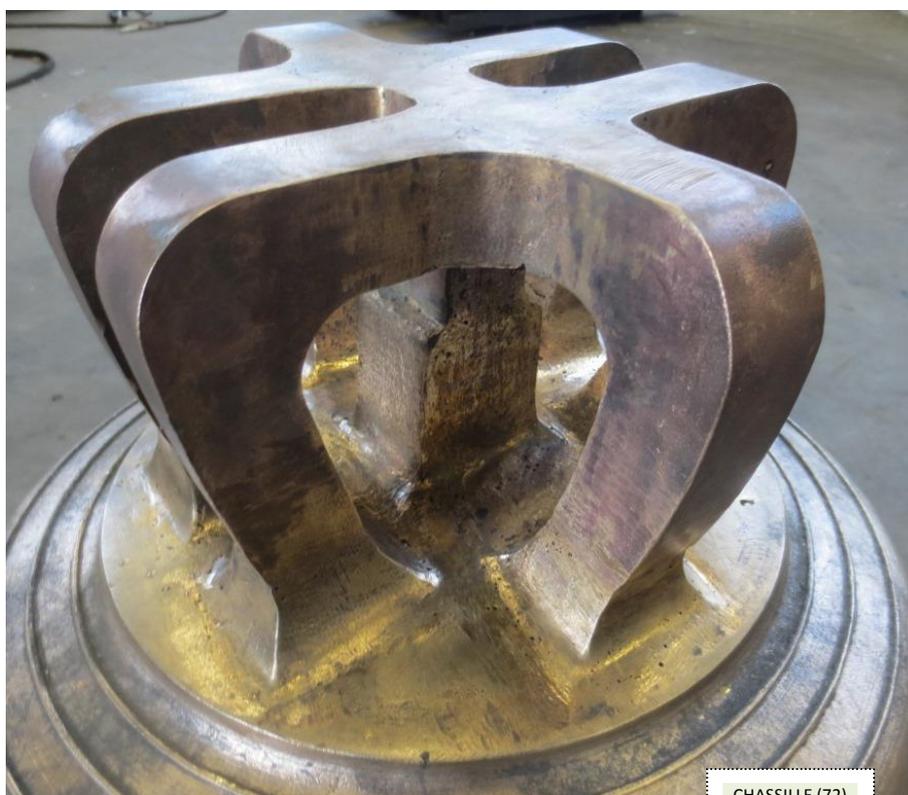
Vue de la couronne d'anses et du noyau central de l'anse maîtresse restaurés.

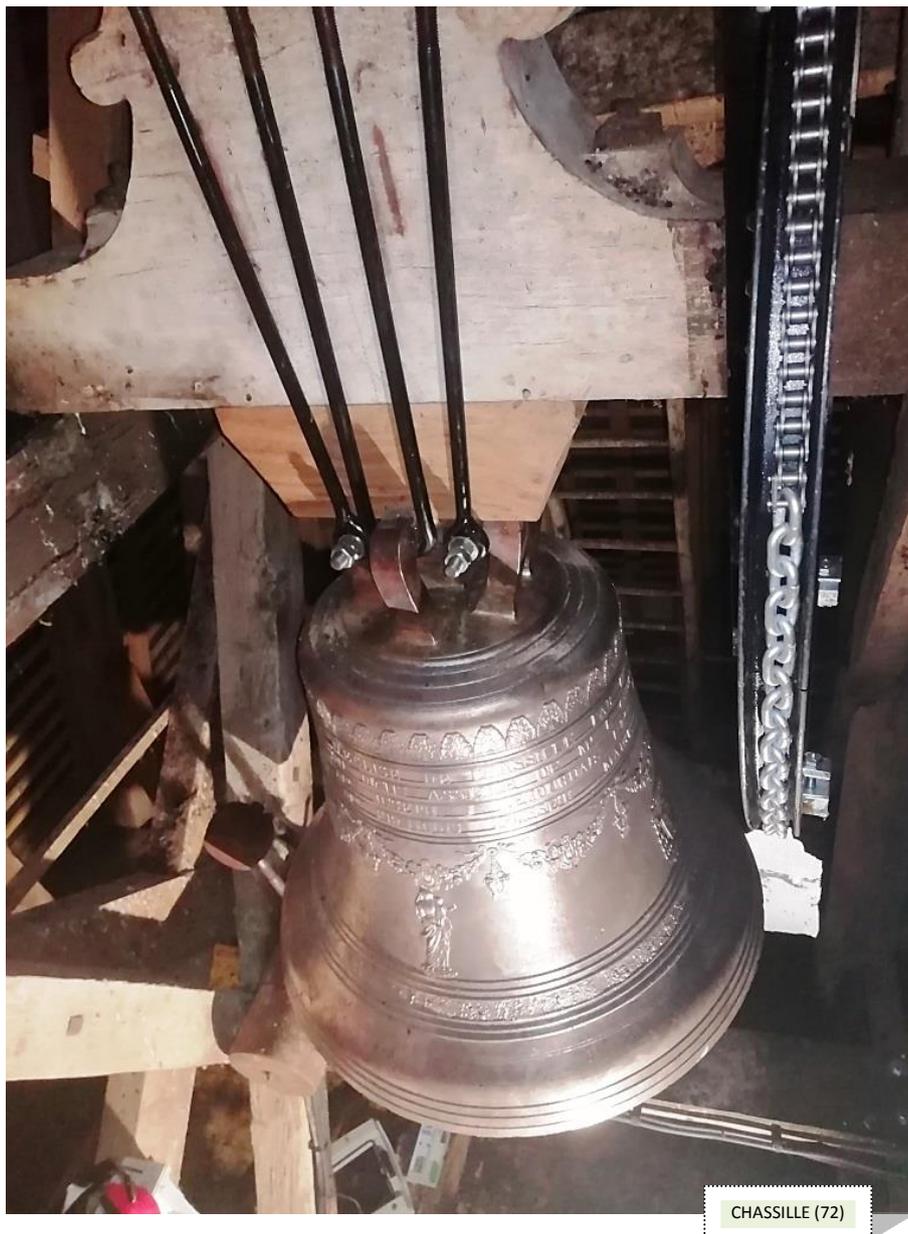
Vue de la cloche restaurée réinstallée dans son beffroi, avec équipements mécaniques et électrique.

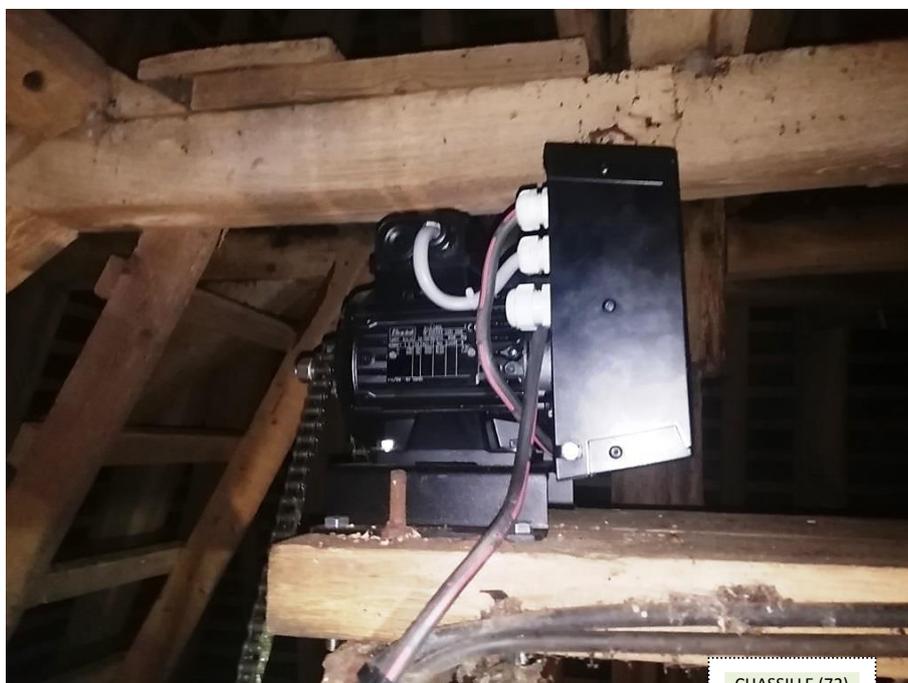
Vue du moteur de volée neuf de la cloche 2 avec lignes électriques installés dans le beffroi.
